Ergebnisbericht nach VDI 6022 /

Inspektion : 20150001
 Hygieneinspektion gem. VDI 6022
 nach hygienetechnischer Reinigung

Auftraggeber : Hotel "zur Sonne" am Musterplatz
 Sonnenstrasse 112
 12345 Blankenberg

Anlage : Musteranlage (gesamt)

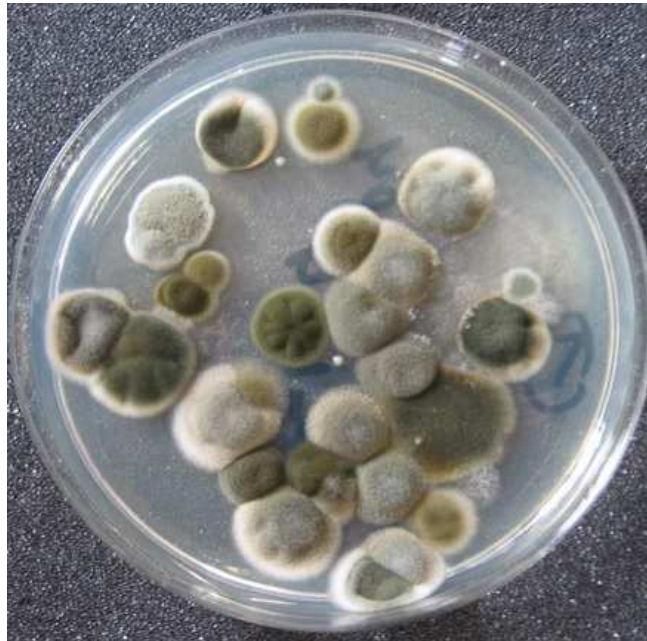
Bereich / Teilprobe	Art der Probe	Messstelle	Anmerkung
Durchlauf-Sprühbefeuchter	7 Mikrobiologische Abklatschprobe	Wärmetauscher	1 Hier wurden bei der mikroskopischen Abklatschprobe umfangreiche Keimbildungen gefunden.

Bild 1 : Ergebnis der Abklatschprobe

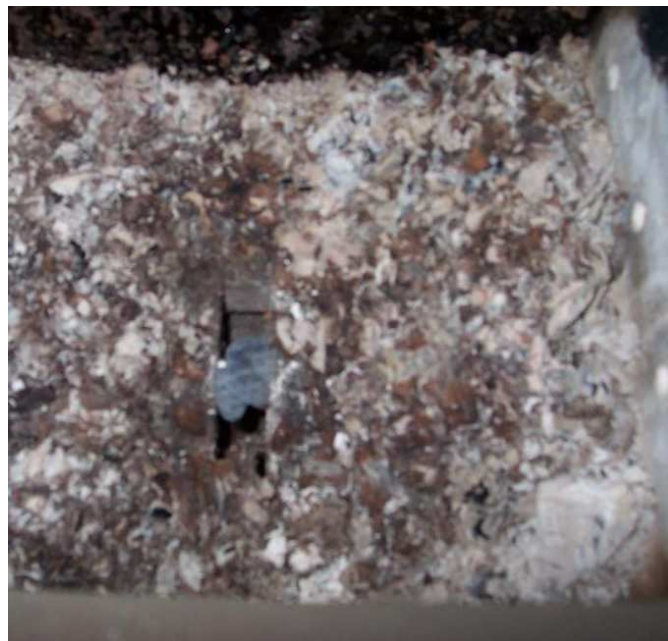
Bild 2 : Verschmutzung vorderer Filterkammerbereich
